Farsund byforening

Farsund by - bygningshistorie

Bygningsstiler 1700-1800

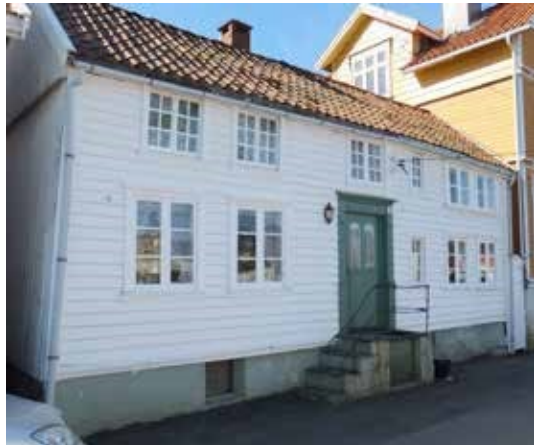
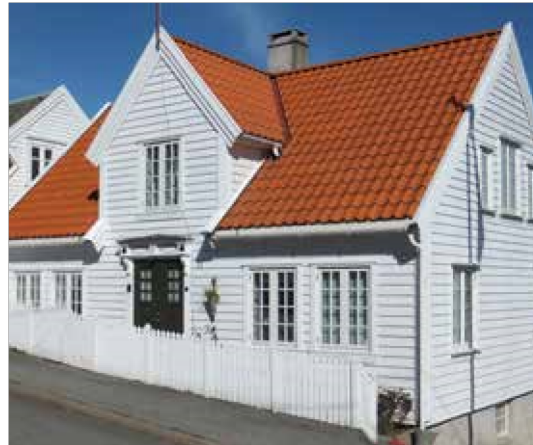
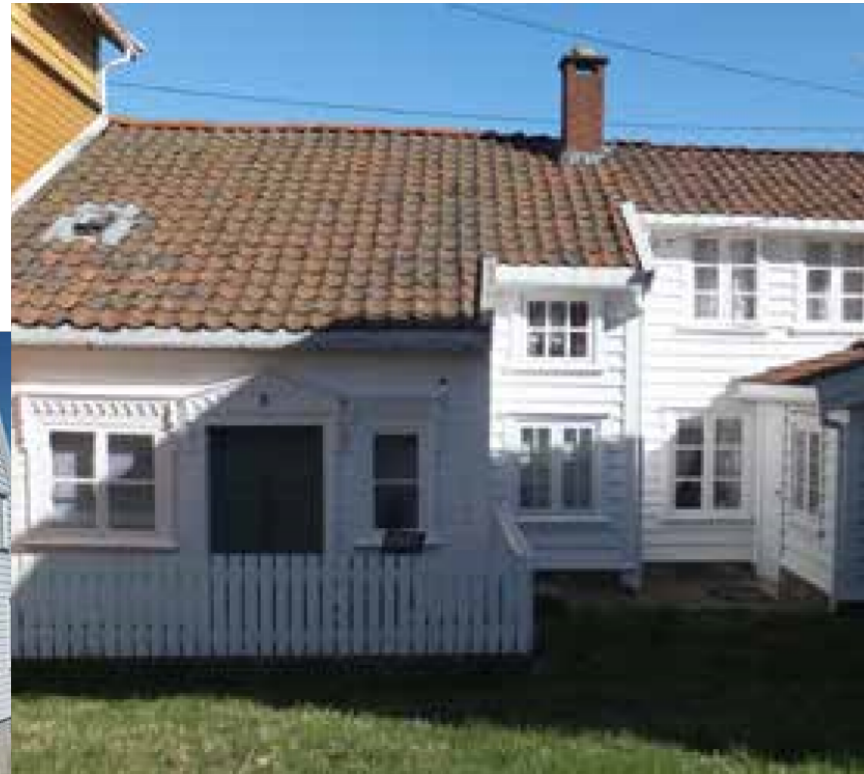
Kjennetegn:

- Rektangulært grunnplan, midtgangshus
- Saltak, ofte med ark
- Ingen takutstikk
- Tofløyet hoveddører

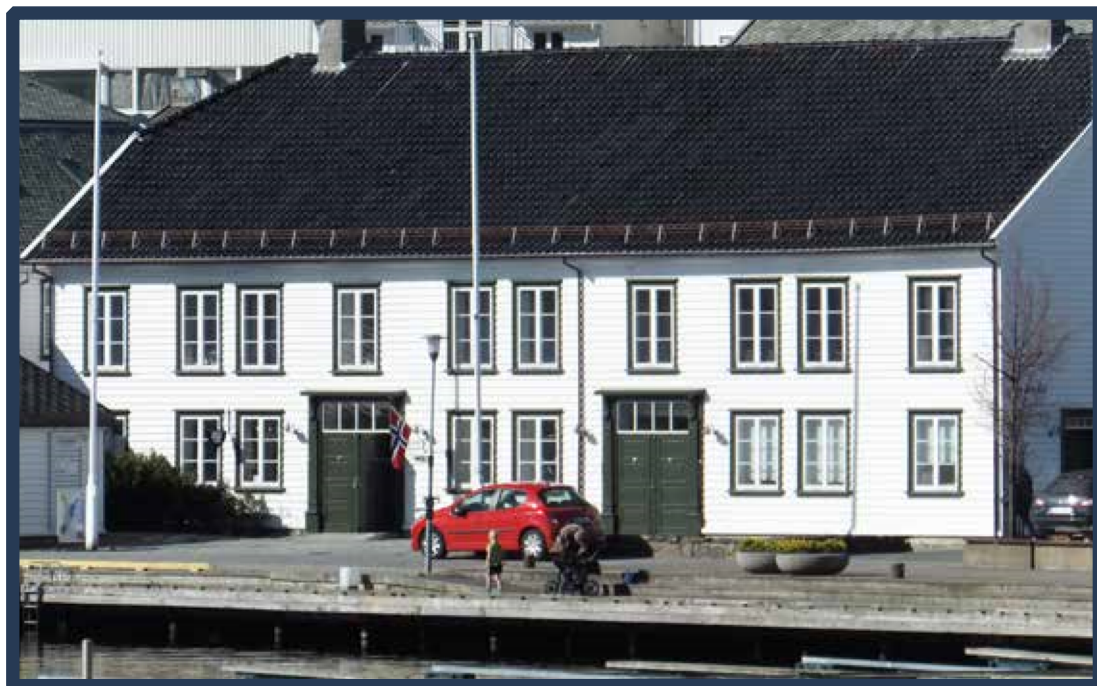
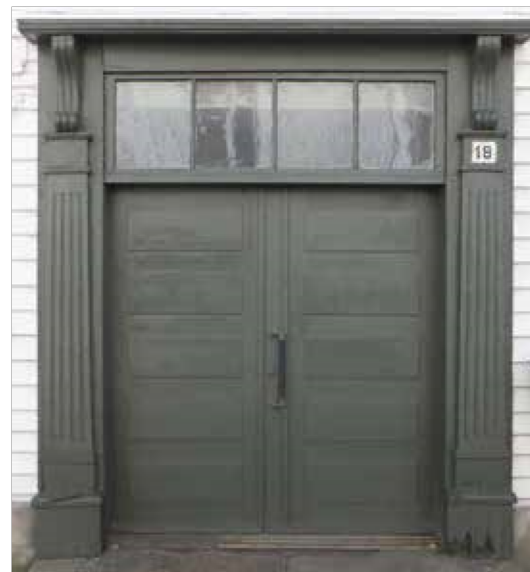
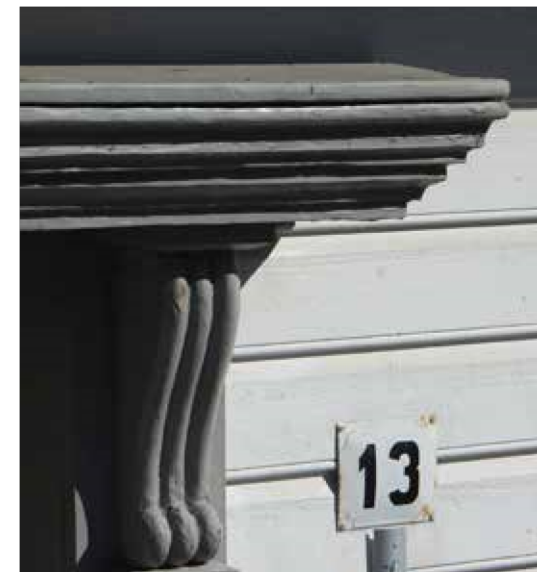
Empire 1820-1870

- Impulser fra utlandet
- Empiren som stilart oppstår
- Antikkens formspråk omtolkes i tre

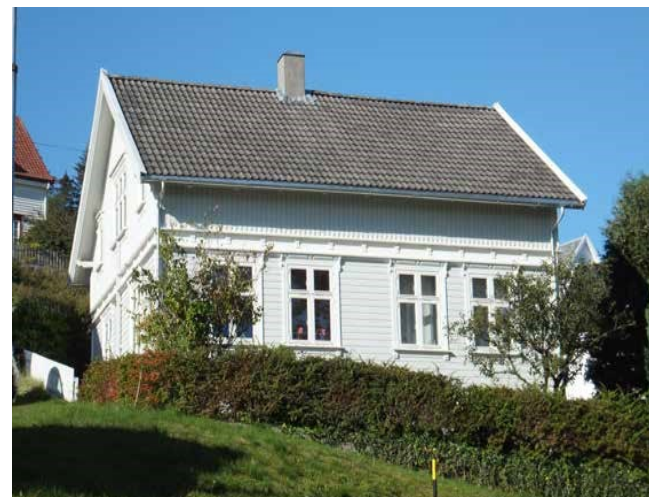
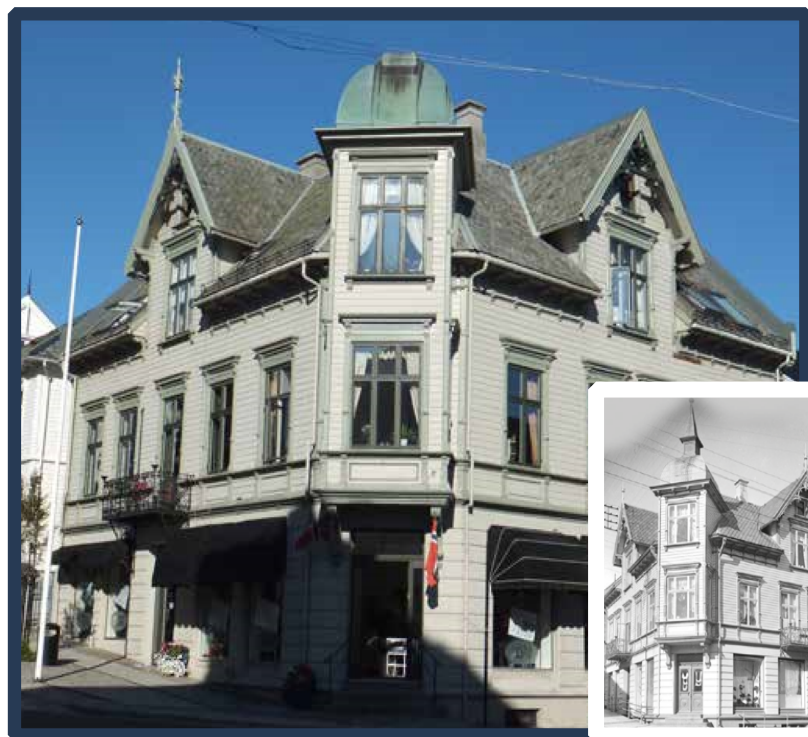
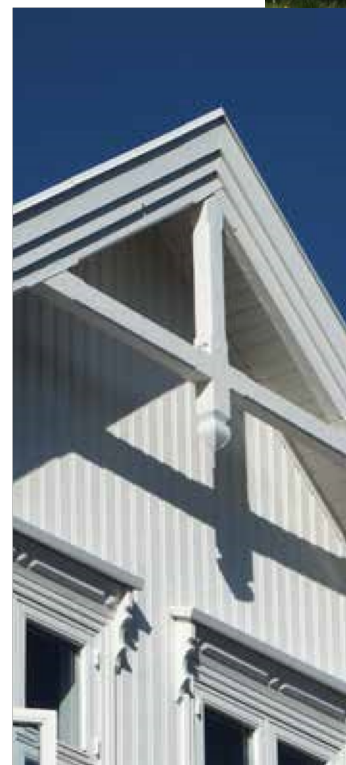
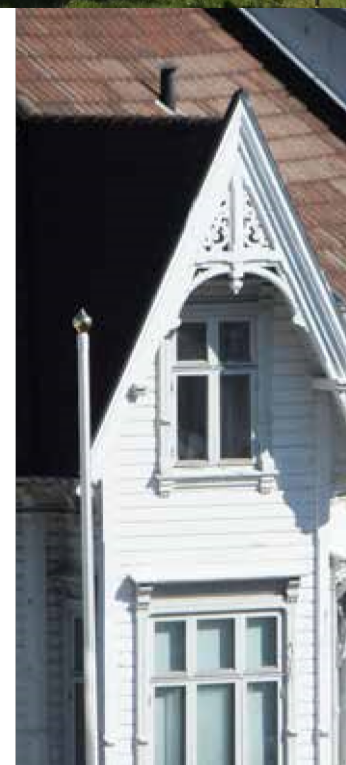
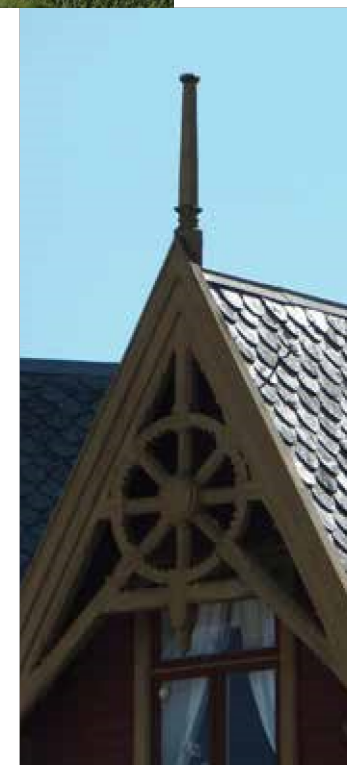
Sveitserstil 1870 – 1920

- De fleste Sveitserhus er bygd etter bybrannen
- Skifertak påbudt etter bybrannen
- Varierte planløsninger, «midtpipe» hus

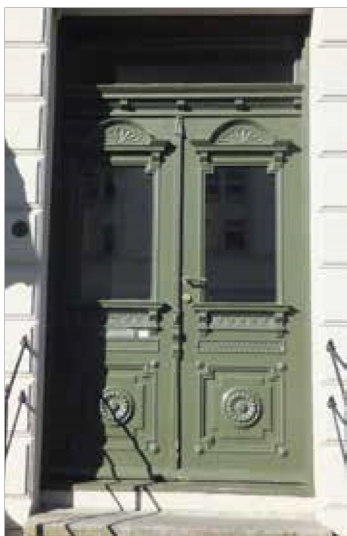
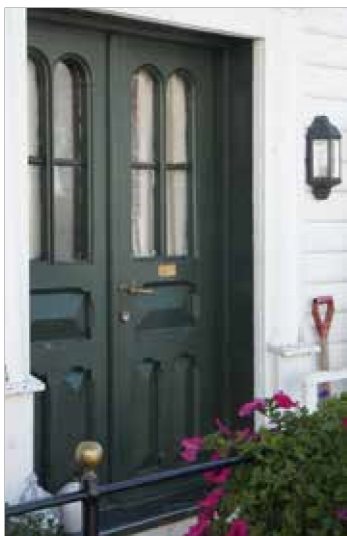
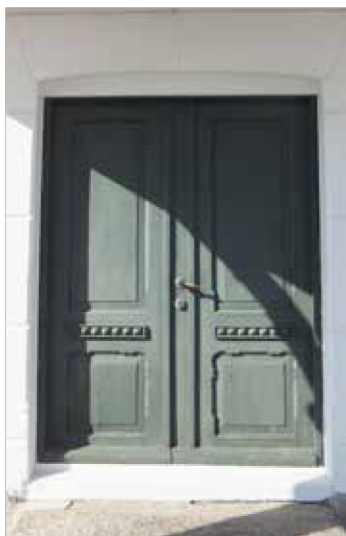
Sveitserstil 1870-1920

- Tofløyet dør
- Fyllinger i nedre del («speil»)
- Rikt på utsmykning og profilert listverk

- Nye metoder for treforedling
- Maskinell/masseproduksjon - tilgjengelighet for alle

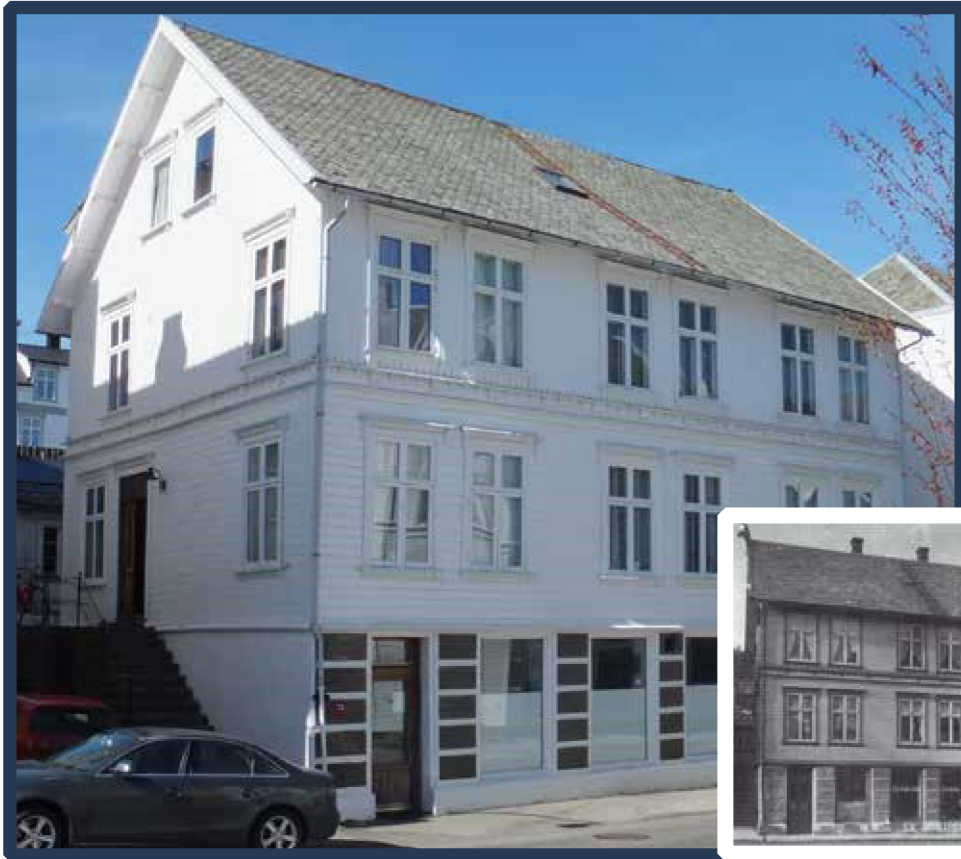
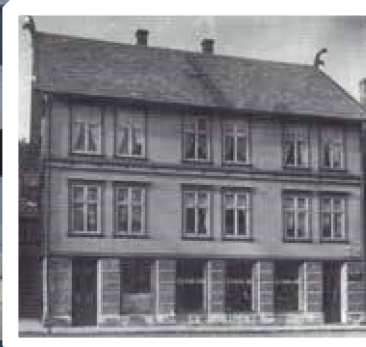
Dragestil 1890-1910

- Nasjonale strømninger etter unionsoppløsningen
- Formspråk fra vikingetidens og middelalderens trekunst
- Minner om Sveitserhus
- Karakteristisk at mønekammer avsluttes med dragehoder/haler
- Kun Listerveien 1 kan dokumenteres å ha vært et hus med Dragestil

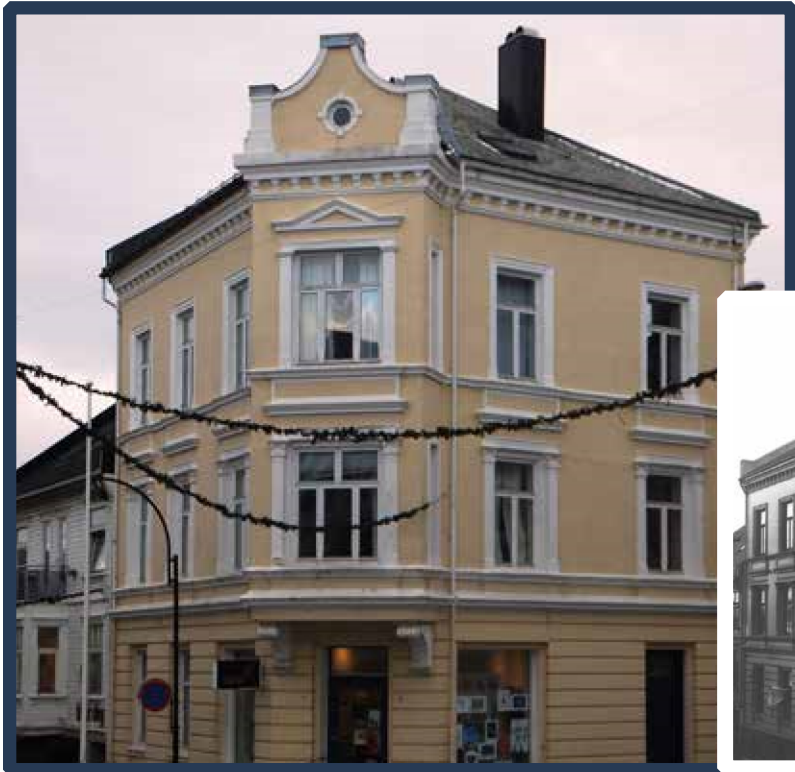
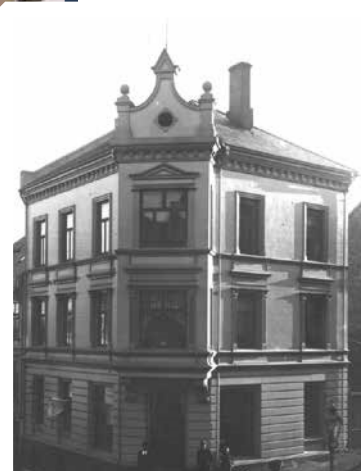
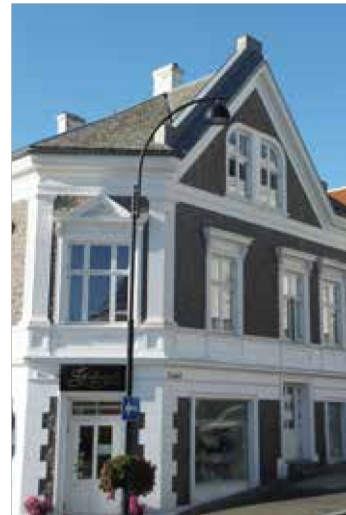
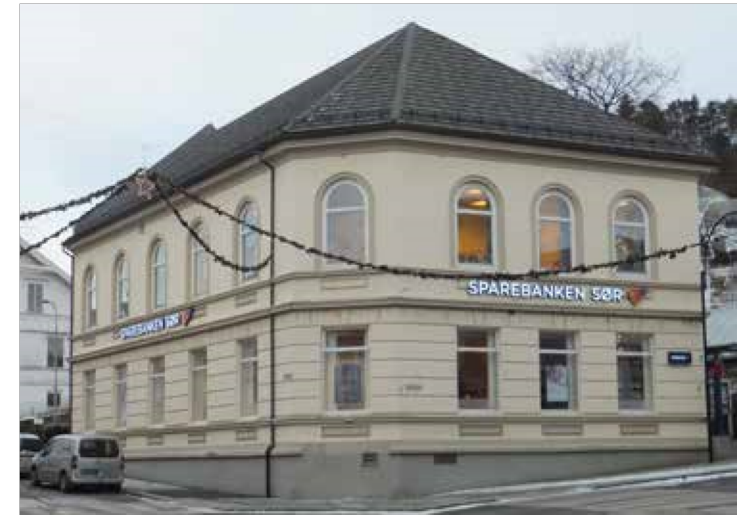
Historismen 1860-1910

- Blanding av tidligere historiske stilarter
- Kirker ble ofte oppført i nygotisk stil
- Banker og skoler var ofte nyklassisisme
- Tydeligst ser vi dette i dørportaler og vindusomramninger, som har innslag av halvsøyler, pilastre (firkantede halvsøyler) og tempelgavler.

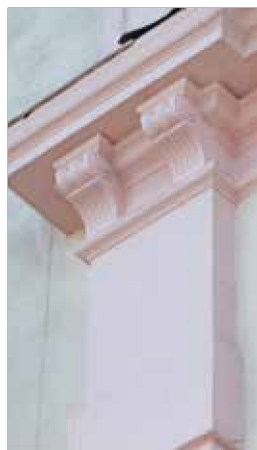
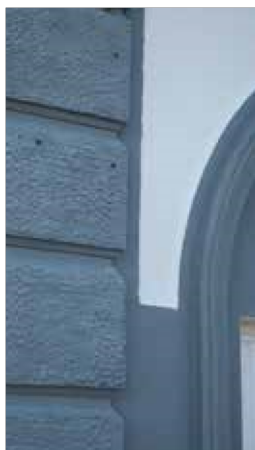
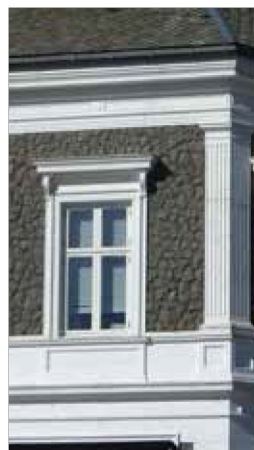
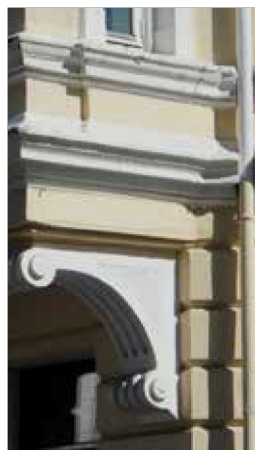
Historismen 1860-1910

- Taktekking av skifer
- Yttervegger av pusset teglstein
- Rikt dekorerte bygningsdeler - profilert gesimser, listverk, vindus- og dørromramninger
- Dekorelementer i klassisistisk formspråk
- Store vinduer - krysspост- eller T-postvinduer

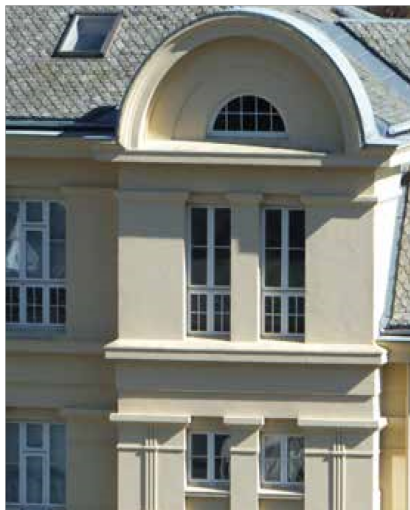
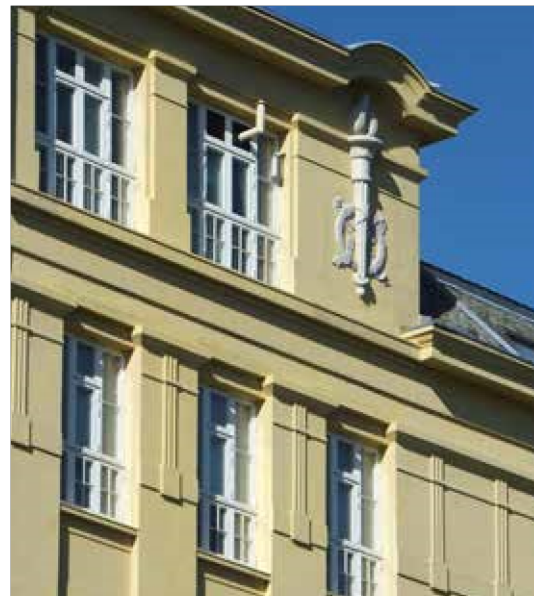
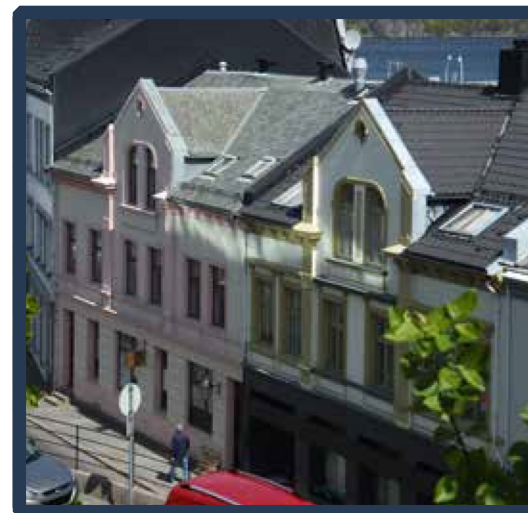
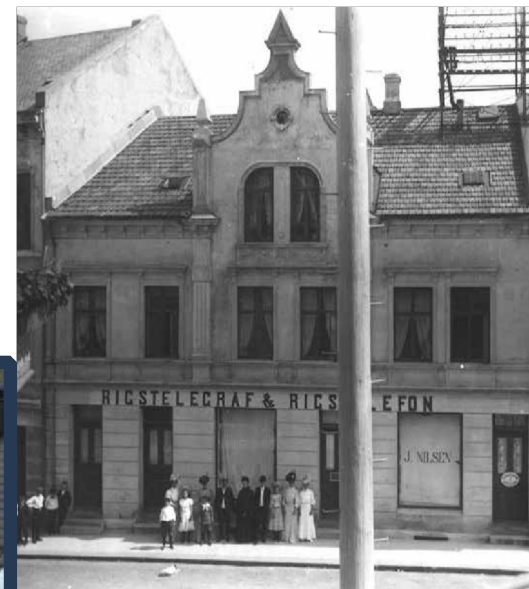
Jugend 1900-1930

- Taktekking av skifer
- Utvendig pussede, slette vegger eller vegger av upusset teglstein
- Mindre bruk av dekorative elementer i fasadene Dekoren er enkel.
- Smijernskunst blir integrert
- To og trerams krysspostvinduer med ruteinndeling i noen rammer, gjerne øverste ramme.
- Vinduer er avrundet øverst

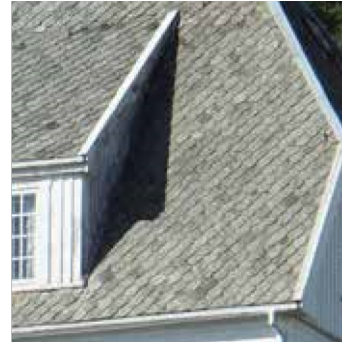
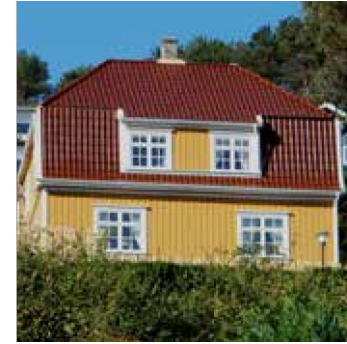
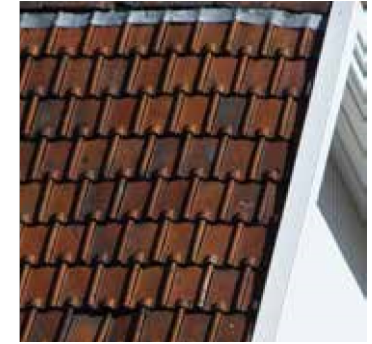
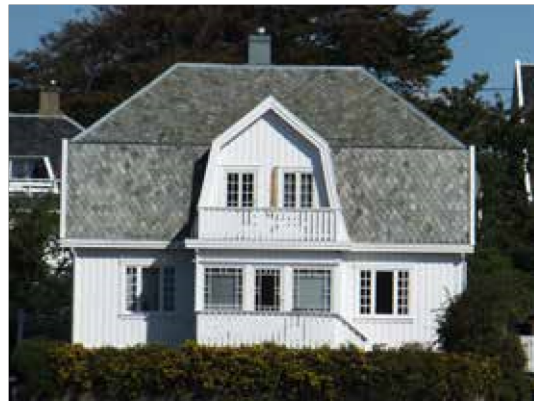
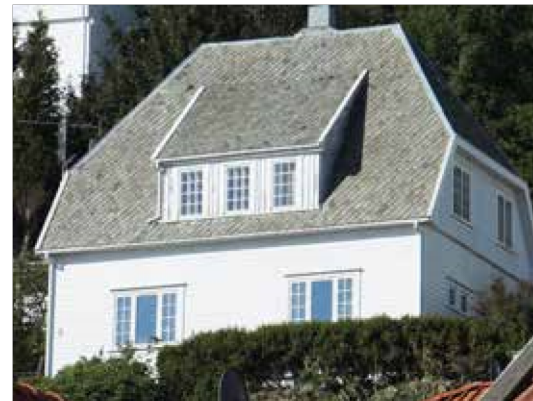
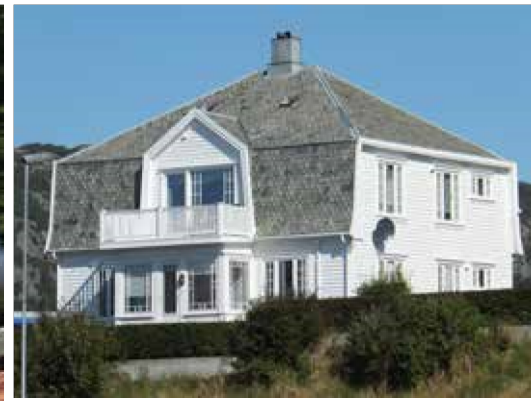
Jugend - trehus

- Bygninger som regel i halvannen etasje.
- Klar hovedform, men ofte med utbygg og arker
Symmetrisk hovedfasade
- Valmet saltak (halvvalm) og mansardtak
- Takteking med skifer eller teglstein, noen ganger glasert og noen ganger med egen, tidstypisk profil
- Ytterpanel av liggende, profilert panel (pløyd staffpanel).
- To og trerams krysspост- og T-postvinduer

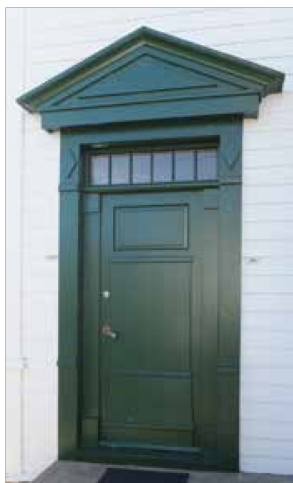
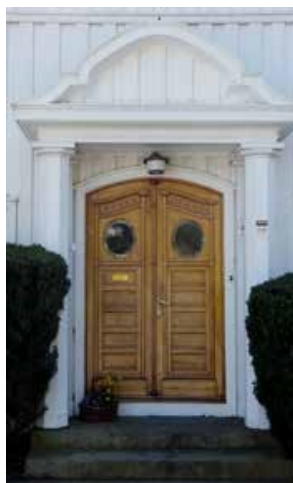
Nyklassisisme – dører og vinduer

- Nyklassisismens dører kjennetegnes ved markerte portaler.
- Dørbladet kan ha vindu i ulike format og form.
- Selve dørbladet kan også være ornamentalt utformet.
- Eksempler på dører er vist nedenfor.
- Dørene fra Skougaardsgt. 18 og Farøyvn. 1 har klart nybarokt stilpreg.

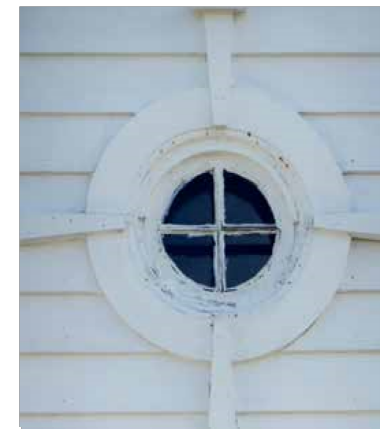
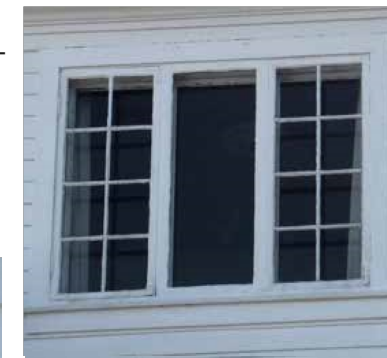
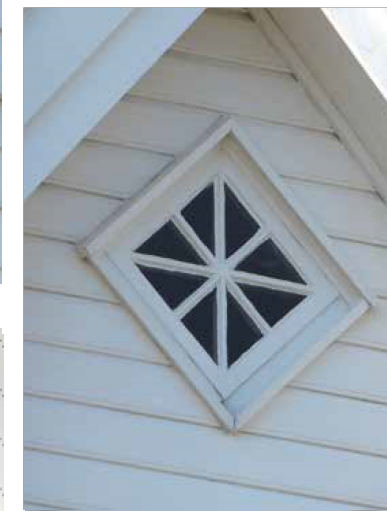
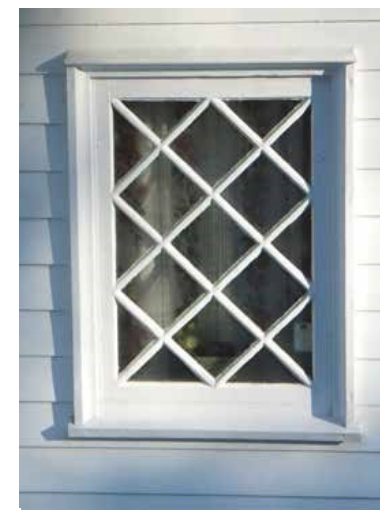
- Hovedfasaden har gjerne treramsvindu
- Arker hadde ofte vindu som kan være runde, ovale, halvmåneformet eller trekantet, det fungerte som utsmykning
- Farøy og Skougaardsgt har flere bygg fra nyklassisisme tiden.
